## Evaluasi Keselamatan Pasien Berdasarkan Desain, Tata Letak, dan Sistem Zonasi Fasilitas Magnetic Resonance Imaging (MRI) di Rumah Sakit Kota Surabaya

Department of Health, Faculty of Vocational Studies, Universitas Airlangga, Surabaya, Indonesia<sup>1,2,3,4</sup>

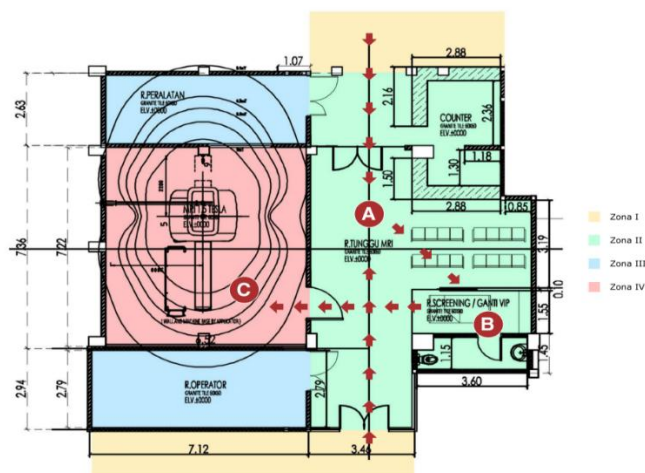
**Gambar 4. Desain Ruang MRI di Rumah Sakit D**

Berdasarkan penelitian yang dilakukan di rumah sakit di Surabaya, diperoleh hasil sebagai berikut: Gambar 1 menunjukkan desain ruang MRI di Rumah Sakit A, Gambar 2 menunjukkan desain ruang MRI di Rumah Sakit B, Gambar 3 menunjukkan desain ruang MRI di Rumah Sakit C, dan Gambar 4 menunjukkan desain ruang MRI di Rumah Sakit D.
