## Evaluasi Keselamatan Pasien Berdasarkan Desain, Tata Letak, dan Sistem Zonasi Fasilitas Magnetic Resonance Imaging (MRI) di Rumah Sakit Kota Surabaya

Department of Health, Faculty of Vocational Studies, Universitas Airlangga, Surabaya, Indonesia<sup>1,2,3,4</sup>

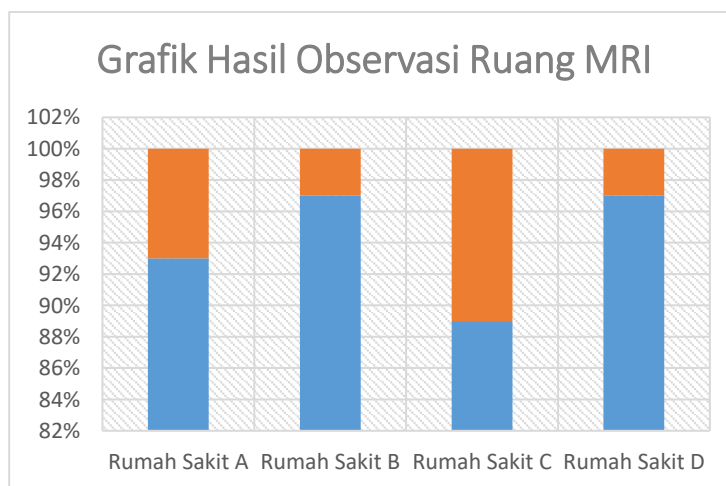
**Gambar 5. Grafik hasil observasi ruang MRI rumah sakit surabaya**

Berdasarkan Gambar 5, hasil observasi ruang MRI di rumah sakit di Surabaya menunjukkan bahwa Rumah Sakit A memiliki tingkat kesesuaian sebesar 93% dan ketidaksesuaian sebesar 7%, yang disebabkan oleh tinggi ruang yang tidak mencapai 3,5 meter serta adanya variabel yang tidak sesuai pada Zona II dan Zona IV. Rumah Sakit B memiliki tingkat kesesuaian sebesar 97% dan ketidaksesuaian sebesar 3%, yang disebabkan oleh adanya variabel yang tidak sesuai pada Zona IV. Rumah Sakit C menunjukkan tingkat kesesuaian sebesar 89% dan ketidaksesuaian sebesar 11%, dengan ketidaksesuaian berupa panjang ruangan yang tidak mencapai 12,5 meter, tidak tersedianya APAR yang terverifikasi MR Conditional, serta adanya variabel yang tidak sesuai pada Zona IV. Sementara itu, Rumah Sakit D memiliki tingkat kesesuaian sebesar 97% dan ketidaksesuaian sebesar 3%, dengan temuan APAR di Zona II dan Zona III yang belum terverifikasi MR Conditional.

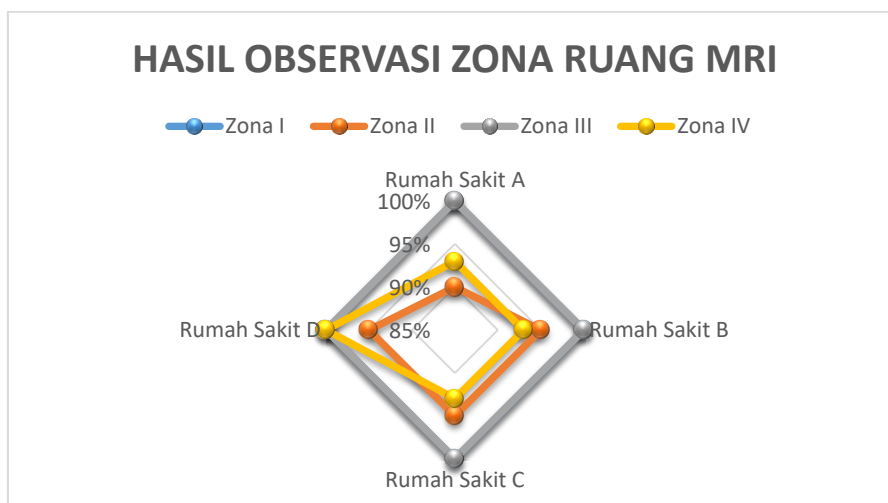
**Gambar 6. Hasil Observasi Zona Ruang MRI di Rumah Sakit Surabaya**

Berdasarkan Gambar 6, hasil observasi ruang MRI Zona I di rumah sakit di Surabaya menunjukkan tingkat kesesuaian sebesar 100%. Seluruh rumah sakit telah memiliki rambu Zona I di area pintu utama. Selain itu, akses pintu utama dapat dilalui oleh tempat tidur pasien, tidak terdapat perbedaan ketinggian lantai, serta dinding dan plafon memenuhi standar, yaitu keras, rata, tidak berpori, tahan cuaca, tidak berjamur, dan mudah dibersihkan.
